TERMO DE REFERÊNCIA
PROCESSO LICITATÓRIO Nº 008/2023
DISPENSA Nº 006/2023
FUNDAMENTO LEGAL: ART. Nº 75, INCISO I DA LEI 14.133/2021.

Contratação de Pessoa Jurídica, com a devida inscrição no CREA-MG, para realização de perícia técnica de engenharia para diagnóstico da grande incidência de manifestações patológicas observadas nas vias do Município de Entre Rios de Minas que menciona, pavimentadas ou recapeadas entre os anos de 2018 e 2021, em cumprimento aos contratos de repasse celebrados com a CAIXA nº 803.781/2014 (contrato interno nº 115/2017), nº 845.505/2017 (contrato interno nº 106/2018), bem como os contratos de nº 181/2018 (Ata de Registro de Preços), nº 17/2020 (Processo Licitatório nº 08/2020), nº 10/2021 (Processo Licitatório nº 29/2021), todos eles celebrados entre o Município e empresa terceirizada, em atenção à solicitação da Comissão Permanente de Obras e Serviços Públicos Municipais. Tal perícia deve apresentar a Anotação de Responsabilidade Técnica (ART) do serviço e incluir a análise de projetos, inclusive confrontando o objeto contratado com o serviço efetivamente prestado pela empresa contratada; averiguar os serviços prestados, inclusive com análise laboratori

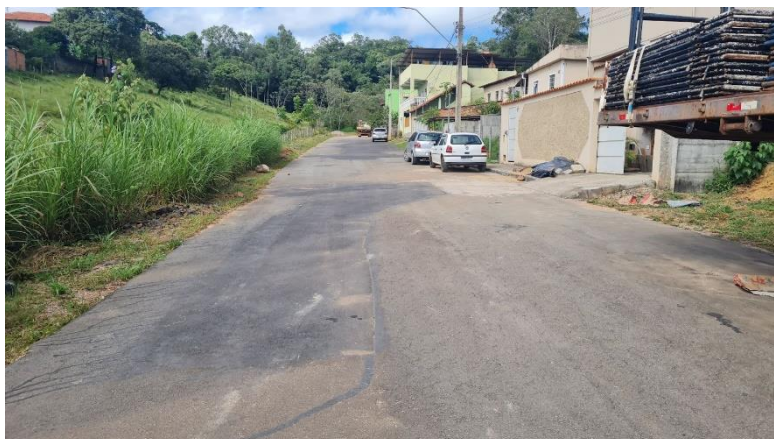
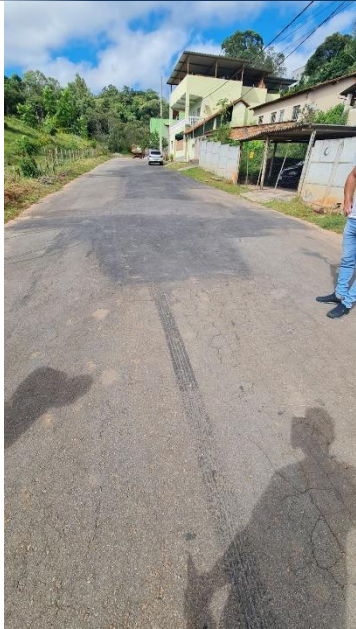
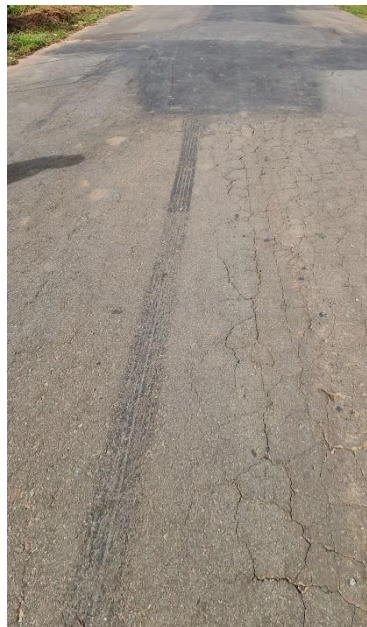
2.1.1 - Rua José Fernandes Oliveira (Registro de rachaduras na pavimentação (borrachudos) e sinais de recapeamento em alguns trechos, incluindo meio-fios se desmanchando. Destaca-se a falta de drenagem da via, registrando-se a existência de um brejo na lateral, sem a implantação de um dreno para a realização da obra, o que pode estar ocorrendo a reincidência de borrachudos, haja vista que não há trânsito constante de veículos pela rua sem saída.

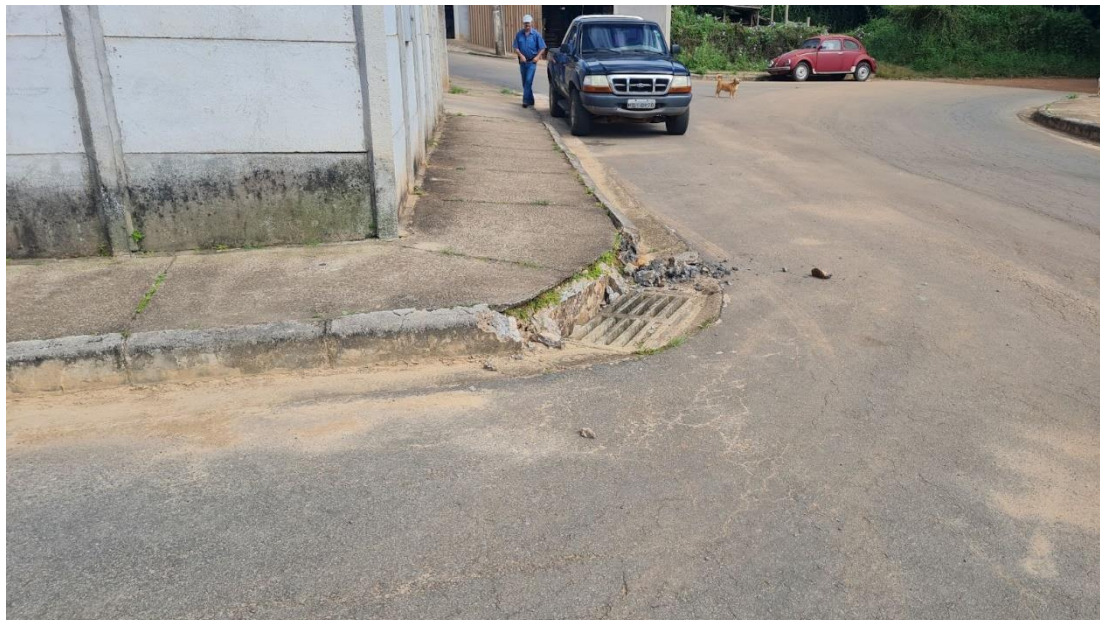
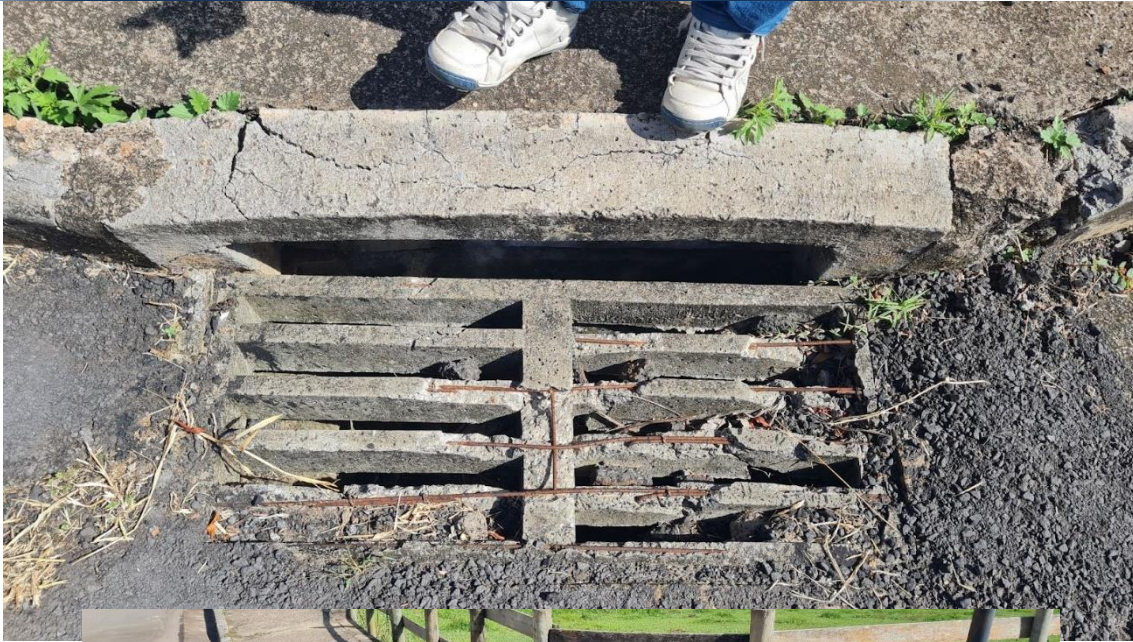
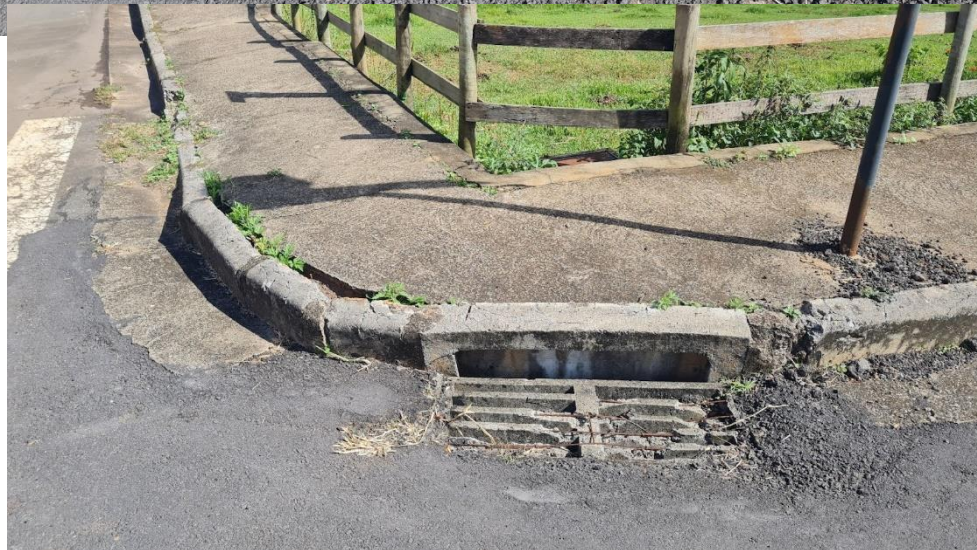
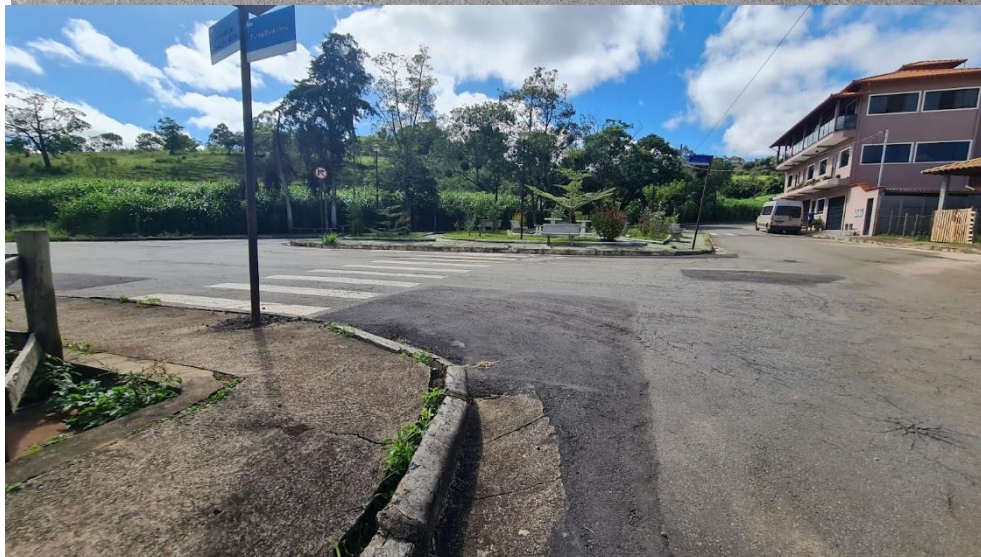
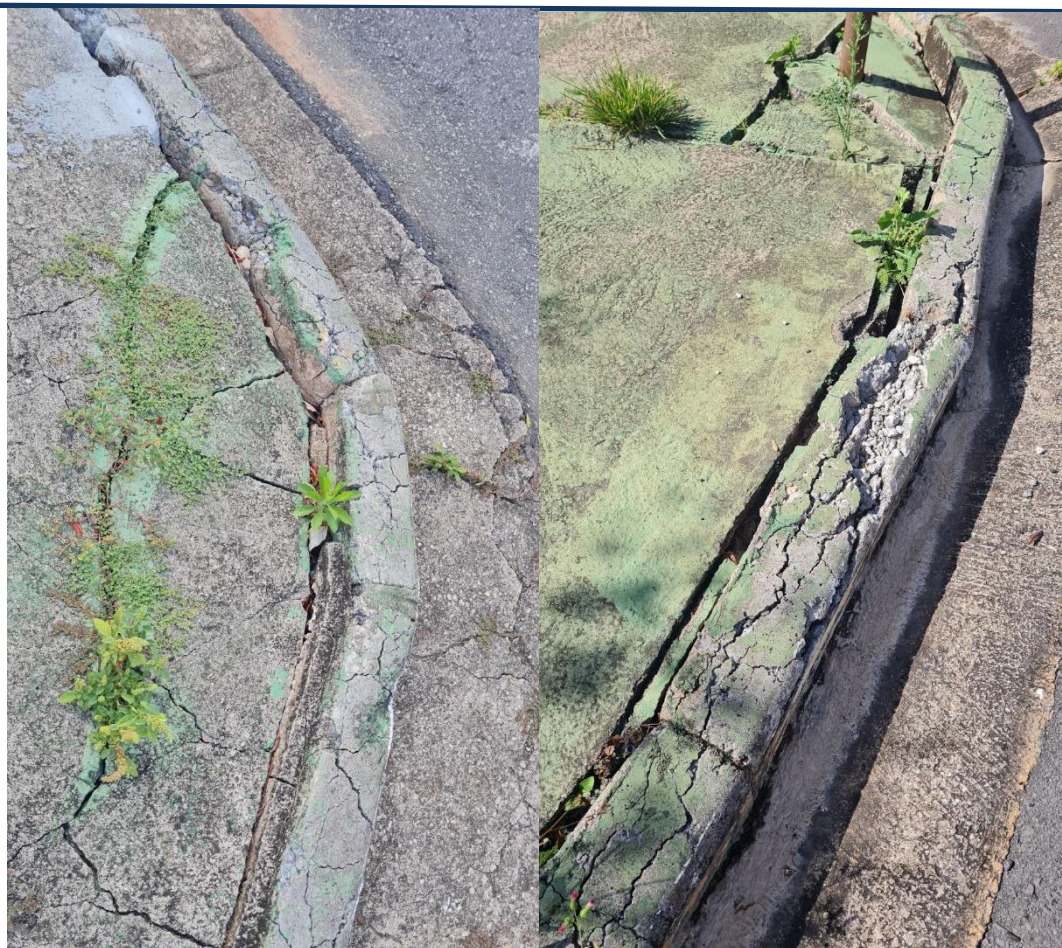
2.1.2 - Ruas Padre Milton Rodrigues Malta e Rua Santa Terezinha - Praça Afonso Miranda de Resende. (Meio-fios com sinais de rachaduras, se desfazendo ou se descolando da calçada da praça).

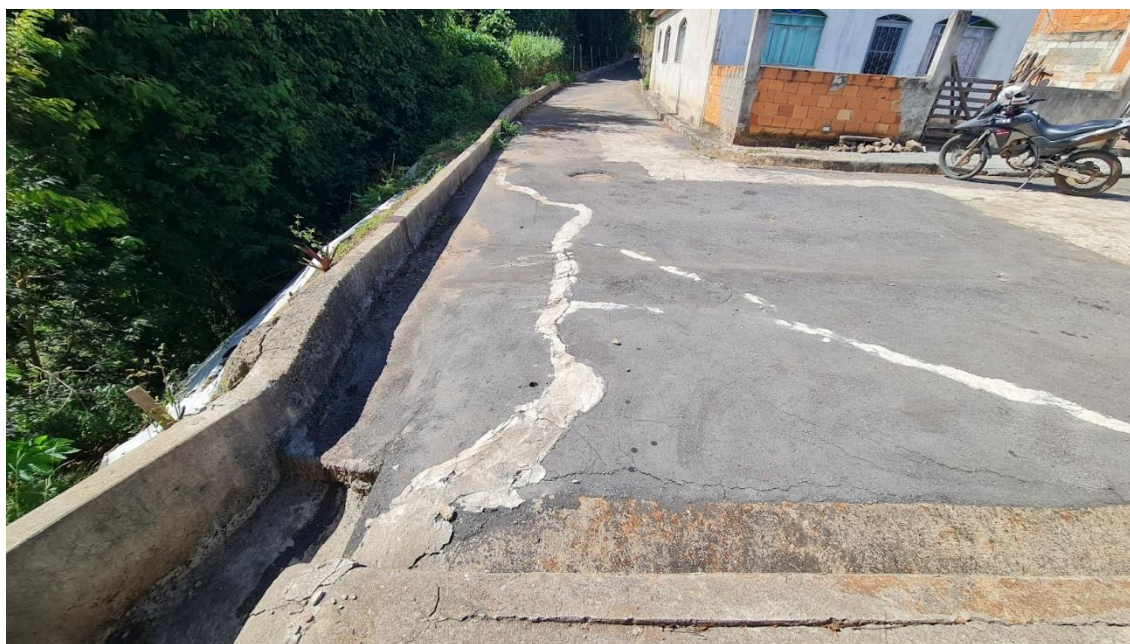
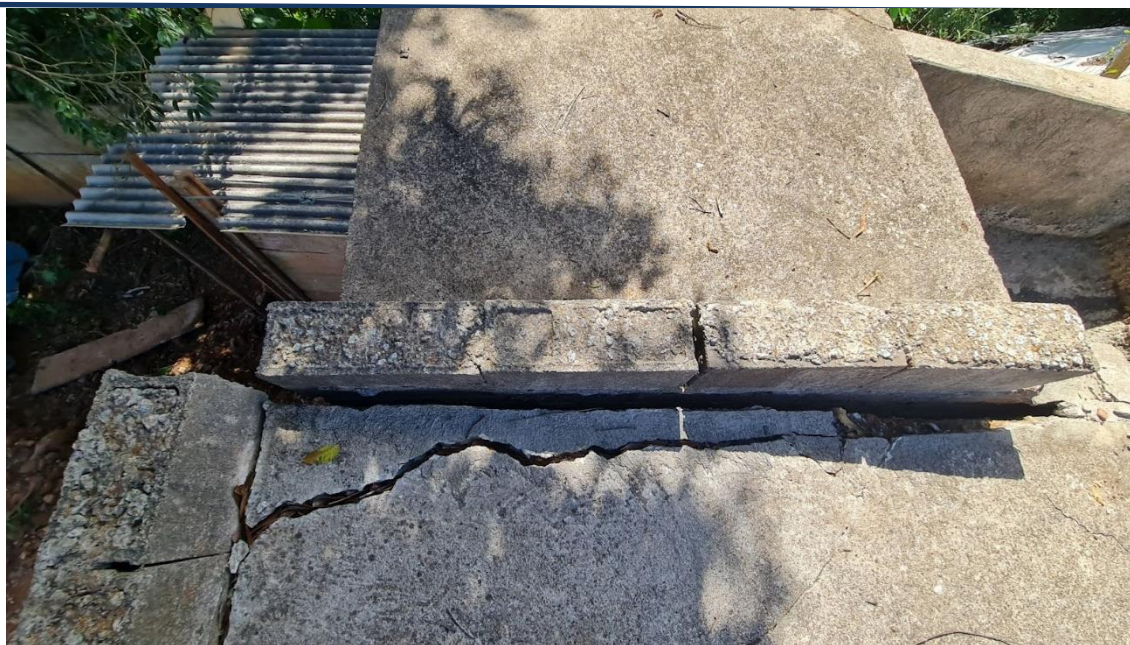
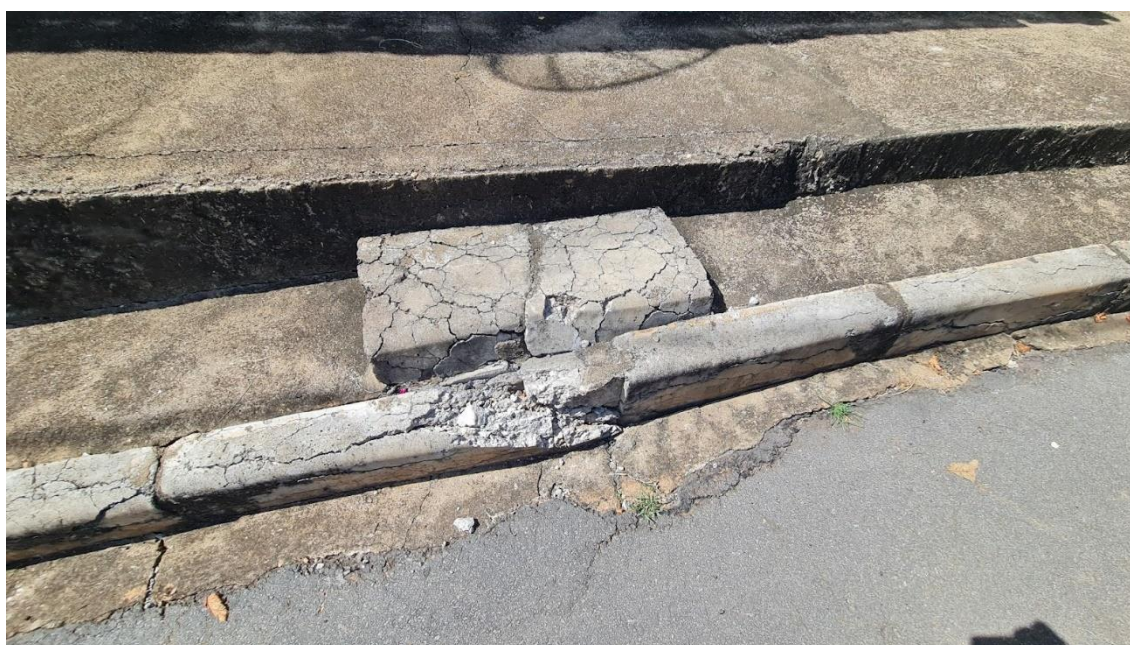
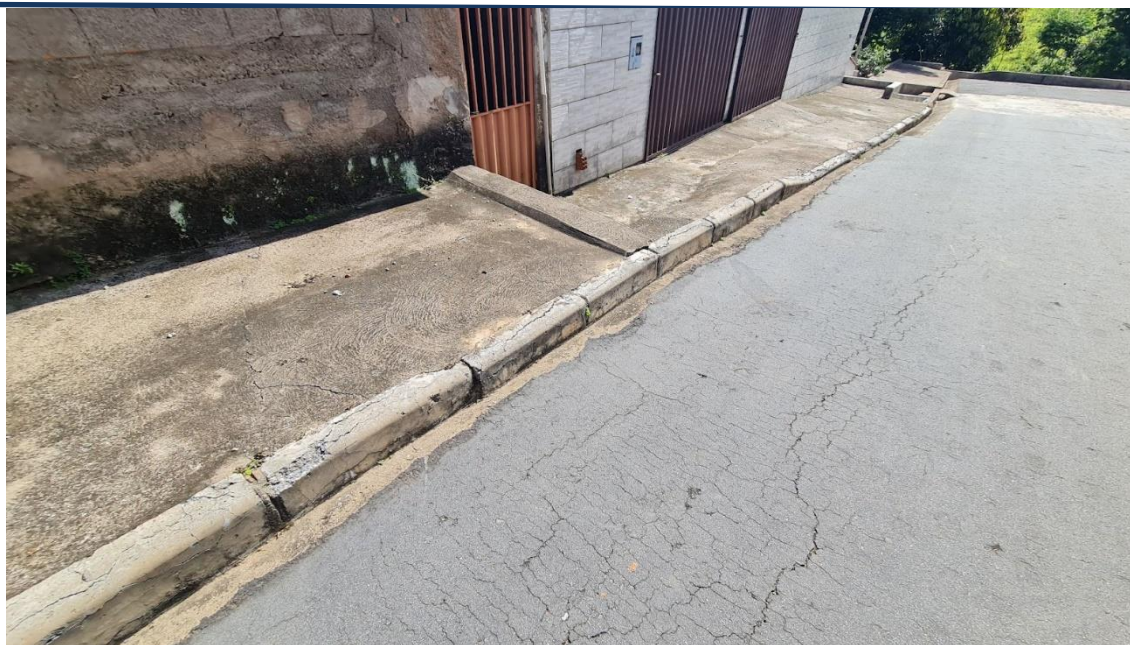
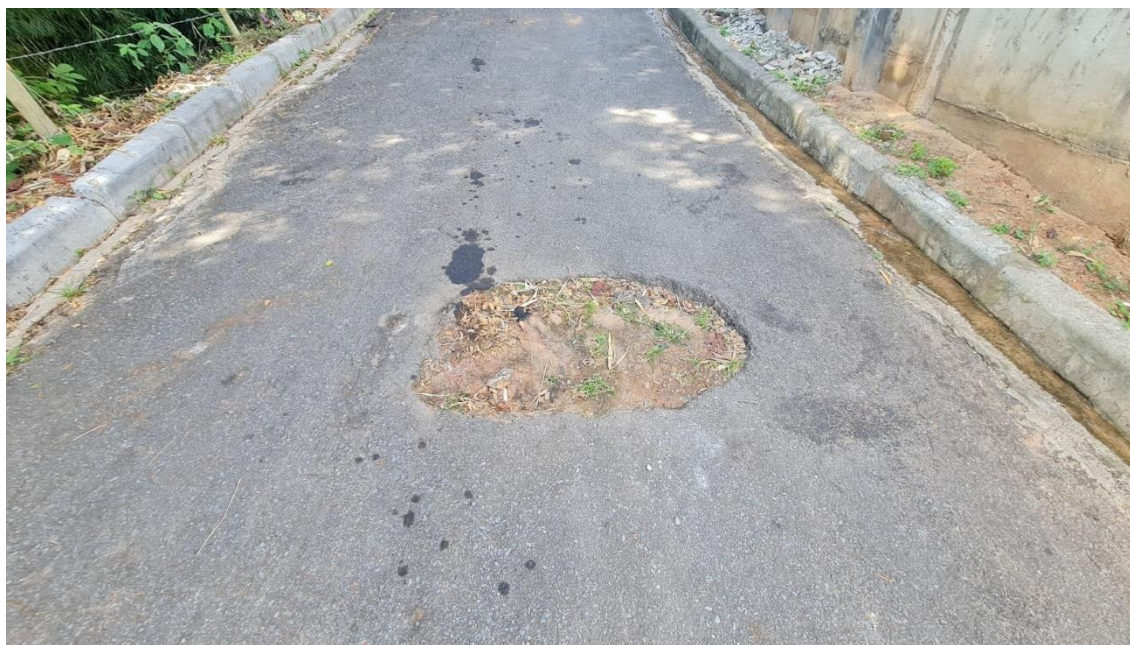
2.1.3 - Rua da Conquista (meio-fios com rachaduras, sinais de deterioração da camada asfáltica implantada, calçadas com trincas expressivas).

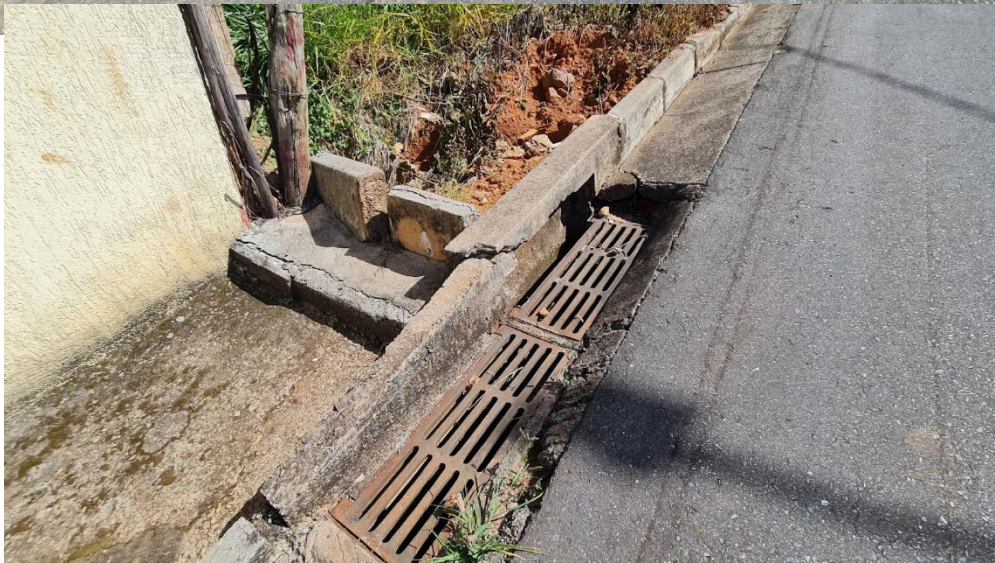
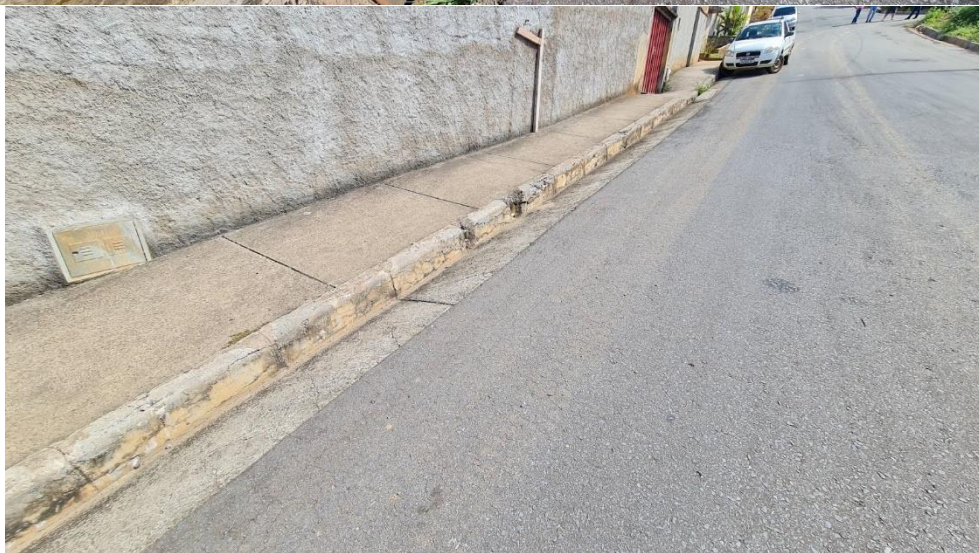
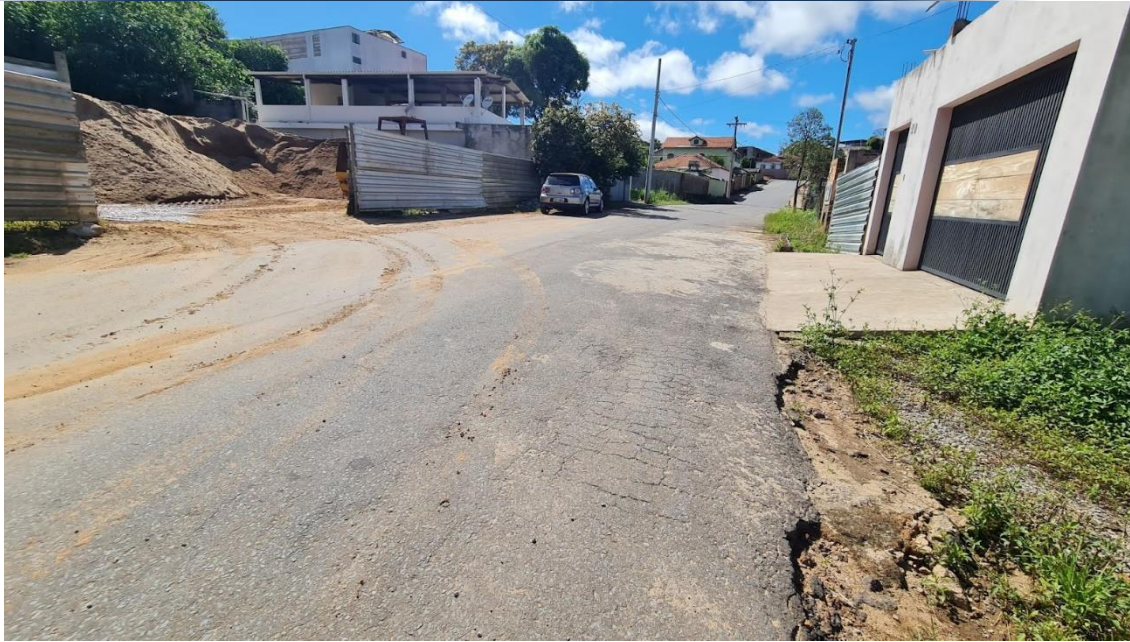
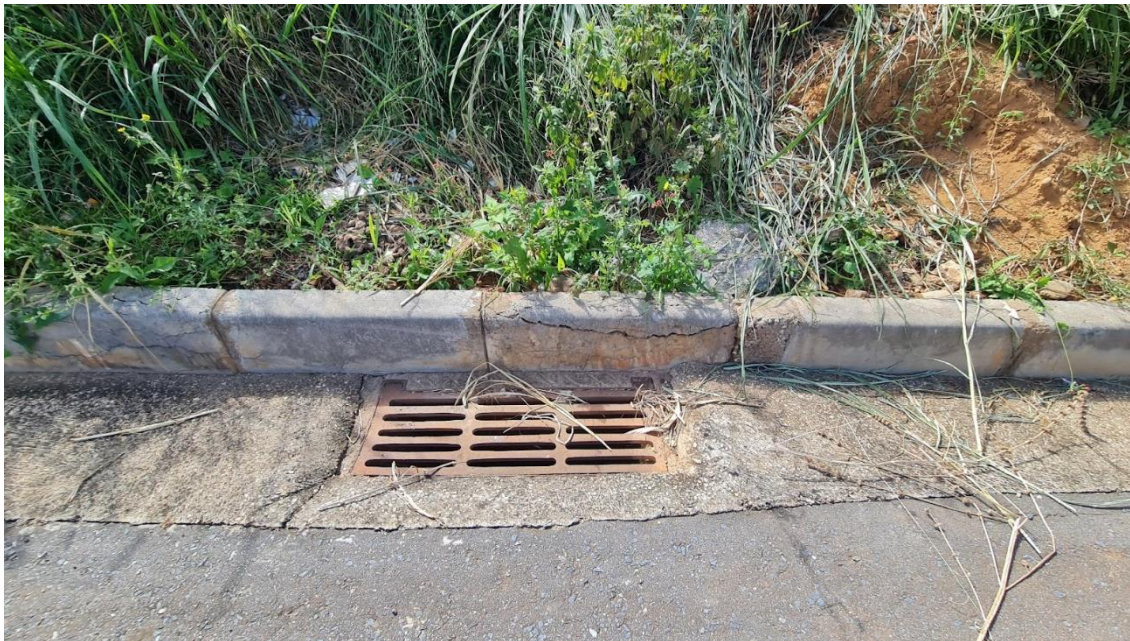
2.2.1 - Rua Califórnia e Palestina (continuidade dos meio-fios com rachaduras e trincas, pequenos sinais de borrachudos).

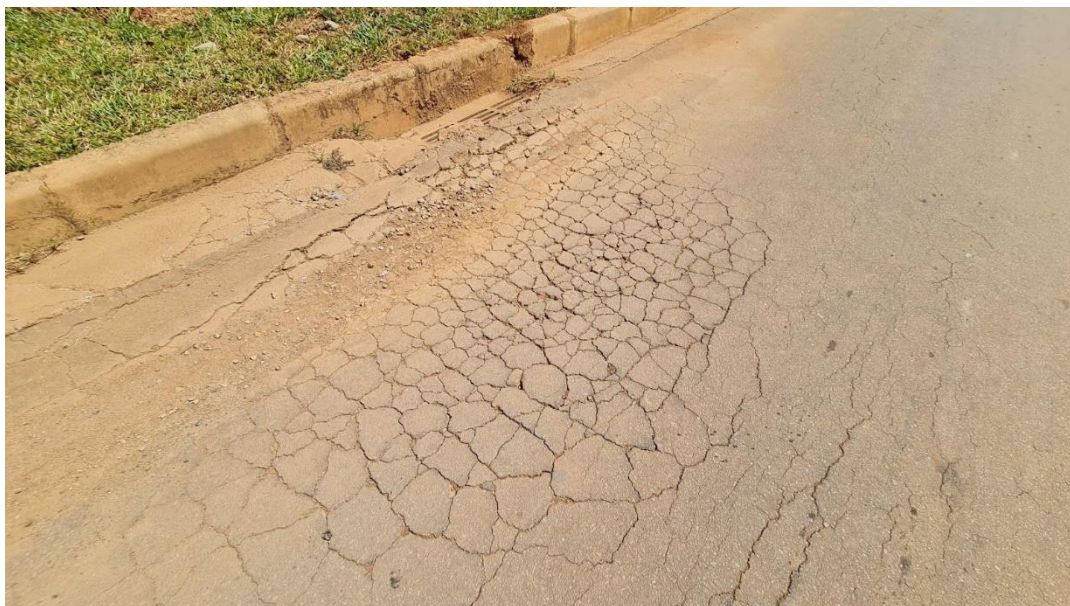
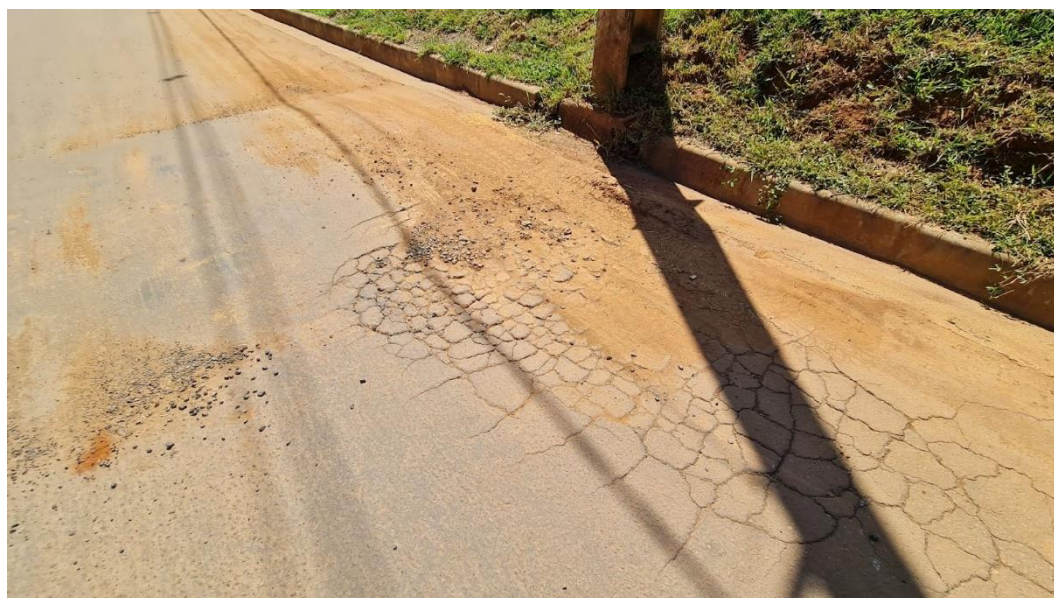
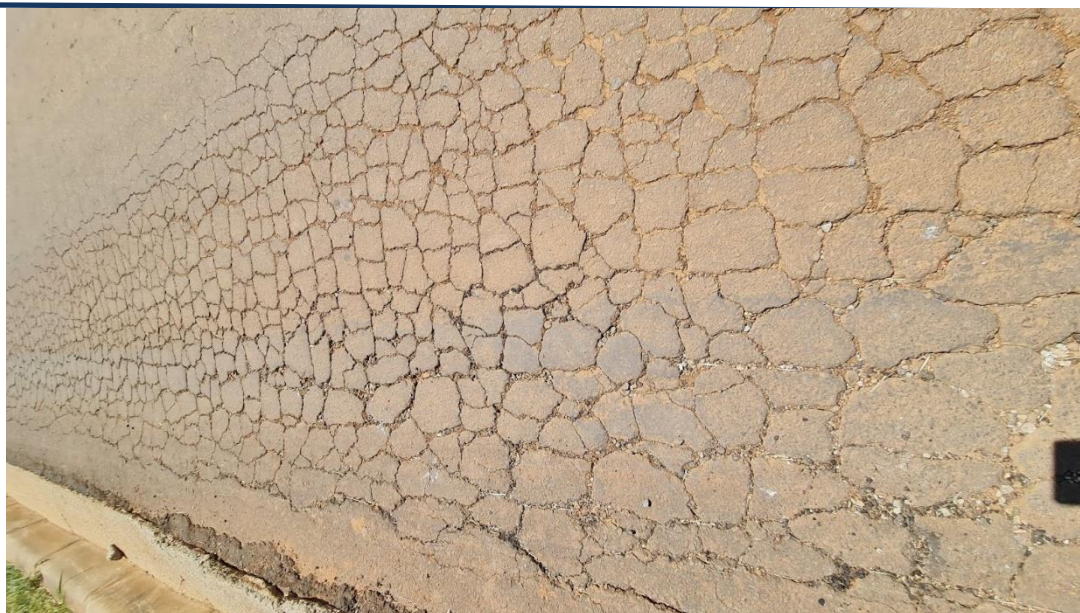
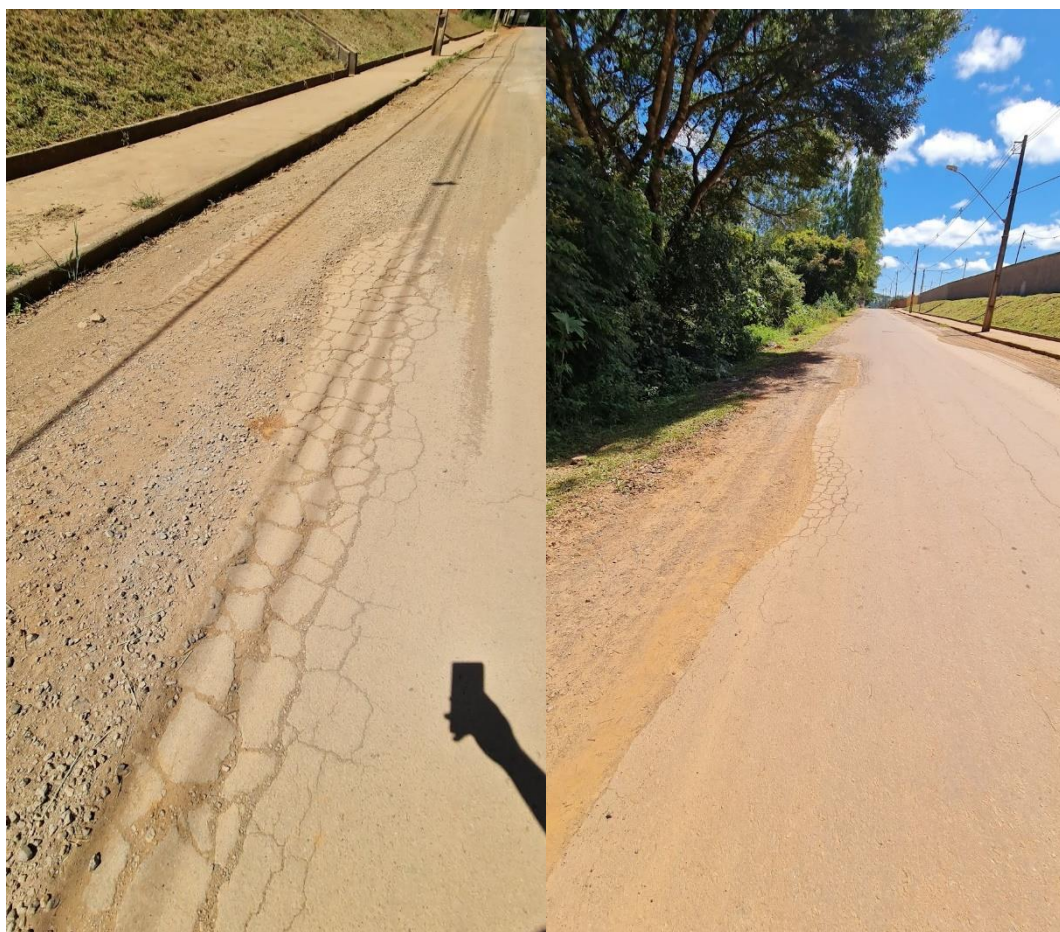
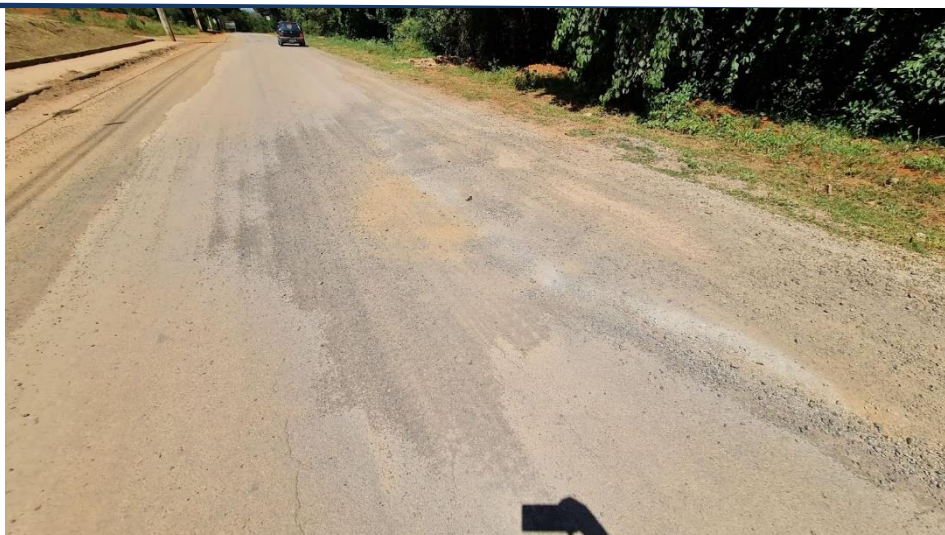
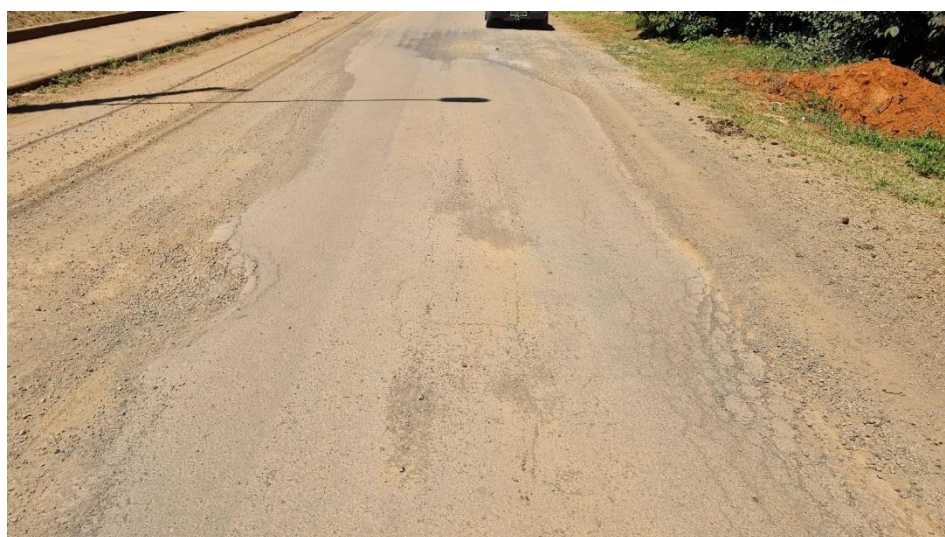
2.3.1 - Rua Rui Barbosa de Araújo (constatação de meio-fios substituídos pela empresa, os quais se encontram em adequado estado de conservação. No entanto, sinais de deterioração da pavimentação asfáltica continuam existindo nas proximidades do Parque de Exposição Paulo Miranda de Resende, com grandes registros de borrachudos e aplicação de escória nas laterais, onde a abertura de buracos se acentuou.

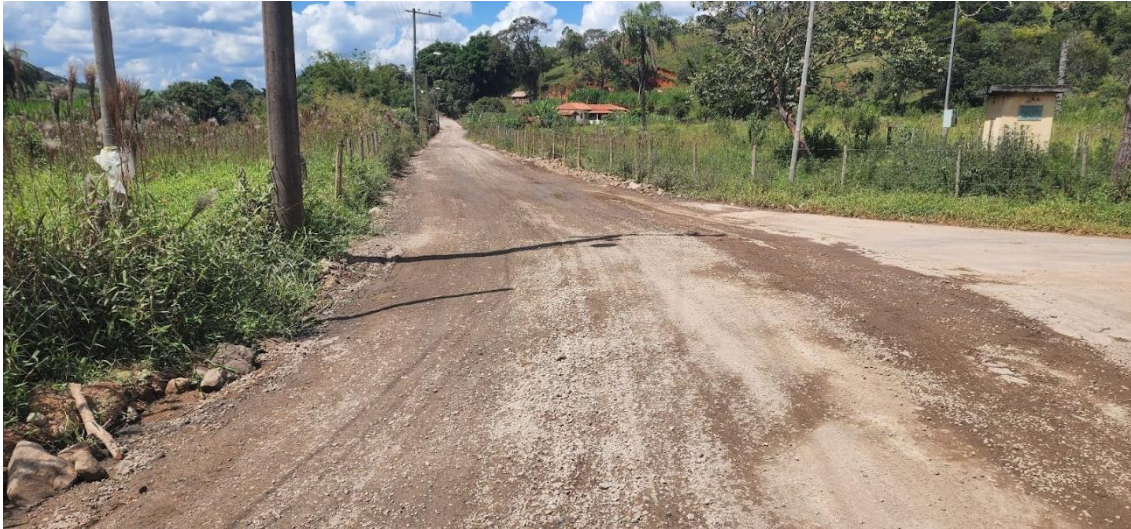
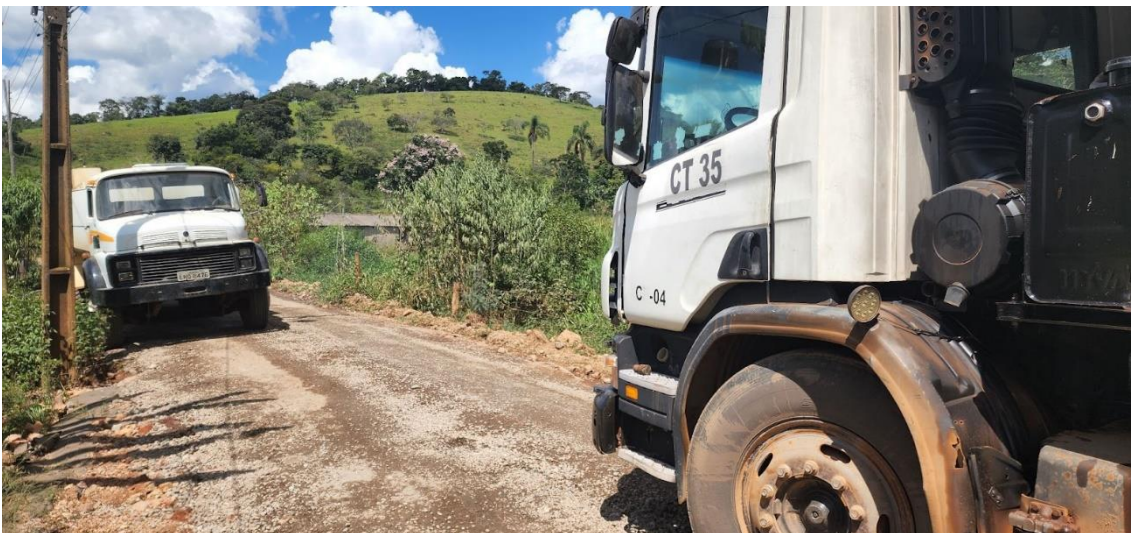
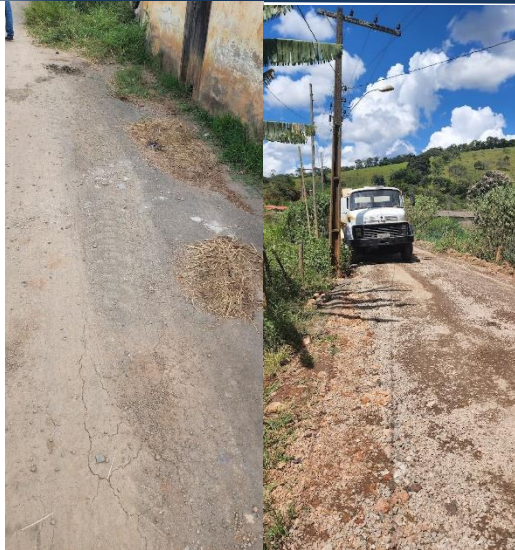
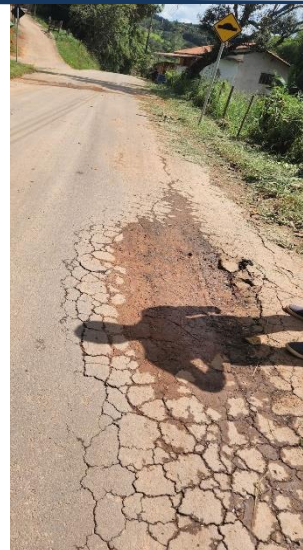
2.4.1 - Rua Donato de Oliveira Resende e Rua João Luiz Gonçalves (Assim como a Rua João Luiz Gonçalves, encontra-se em estado paliativo, com aplicação de escória no local, Segundo informações, para a recomposição da pavimentação asfáltica, haverá a necessidade de reconstituir o subleito da via, haja vista a proximidade de um brejo no local. Registra-se o tráfego intenso de veículos de carga pela via.). Segundo informações da Secretaria de Obras, a obra teve um custo de R\$ 626.280,33 com recursos da CFEM, executada pela Locadora Terramares LTDA.
