LAUDO GEOTÉCNICO – REVESTIMENTOS–PAVIMENTOS -DISPOSITIVOS DE DRENAGENS DE VIAS URBANAS - CIDADE ENTRE RIOS DE MINAS

**CONTRATO DE PRESTAÇÃO DE SERVIÇOS DE CONSTRUÇÃO CIVIL Nº 005/2023
PROCESSO LICITATÓRIO Nº 008/2023 – DISPENSA DE LICITAÇÃO Nº 006/2023
CONTRATANTE – CÂMARA MUNICIPAL DE ENTRE RIOS DE MINAS - MG
CONTRATADA – SOLOCAP GEOTECNOLOGIA RODOVIÁRIA LTDA**

“PERÍCIA DE ENGENHARIA GEOTECNICA PARA DIAGNOSTICAR AS OCORRÊNCIA DE DEFEITOS, SOBRE REVESTIMENTOS ASFÁLTICOS, PAVIMENTOS E DISPOSITIVOS DE DRENAGENS PLUVIAIS, ATRAVÉS DE AVALIAÇÕES ESTRUTURAIS, LEVANTAMENTOS VISUAIS DE DEFEITOS, SONDAGENS NOS PAVIMENTOS, ENSAIOS DE CARACTERIZAÇÕES.

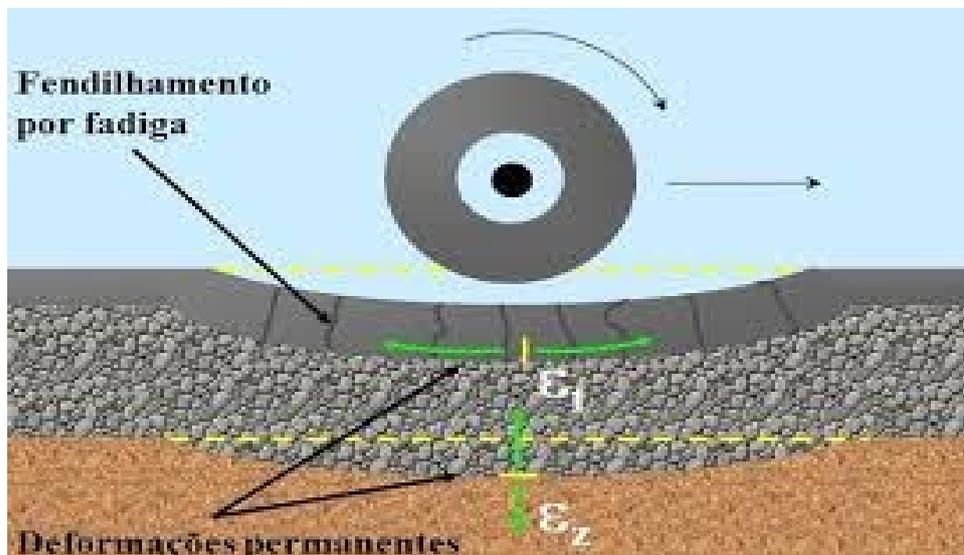
Imagem nº 2

De forma prática e acadêmica é seguro afirmar, o maior parâmetro de desempenho de um pavimento flexível”, é o “limite da deflexão recuperável”, situado abaixo de valores admissíveis, sob efeito de uma carga, ou seja, protege o revestimento contra a ocorrência das trincas precoces.

Caso contrário, deflexões acima do valor admissível, sobre tráfego pesado, mesmo obedecendo a lei da balança, ocorre a fadiga precoce, ou seja, surge trincas incipientes, que evoluem para trinca tipo “jacaré”, ocorre a infiltração de água, até a camada de base, podendo atingir o horizonte do subleito; gerando erosões nos bordos das mesmas e ocasionando afundamentos plásticos localizados, e ou, deslocamentos ou buracos na pista.
